アルミトランスのロウ付け接続

アルミ電線トランス：AH1944の製作において
ロウ付によりアルミ電線の接続を行った
その内容と仕上がりの評価について発表する

大電流トランス：AH1944

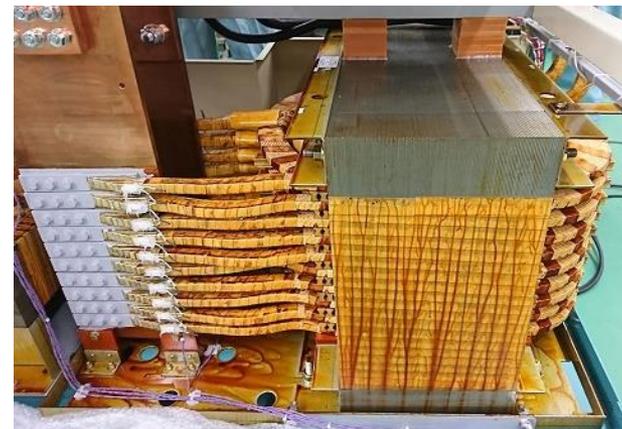
ロウ付けされた端子

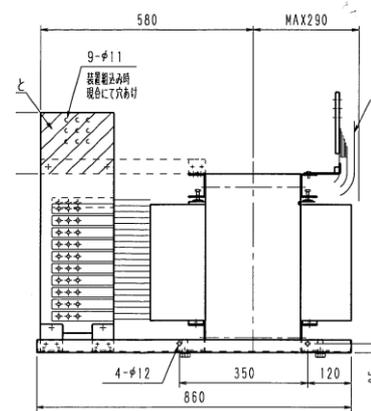
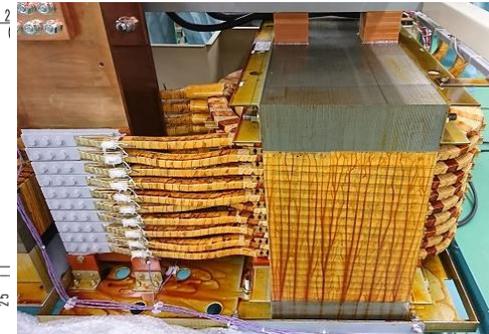
AH1944外形図と製作品

・製作品：AH1944

大電流トランス（装置組込）

単相 容量：96.6kVA、

2次電圧32.2V（2次電流:3000A）

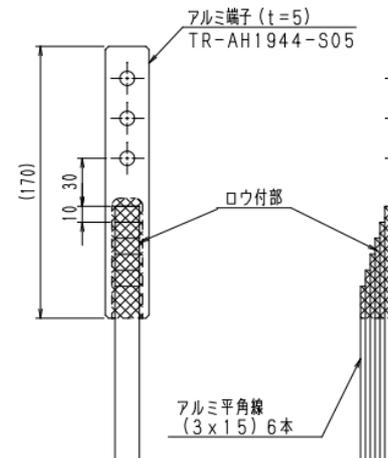
接続端子設計図と製作品

AL-DNC 3×15を6本パラ

アルミ接続板(t=5)にロウ付けする

(片側)10端子で銅バーに接続する(1端子：300A)

サーマル端子を付ける(異常時の検出)

(サーマルセンサー付)

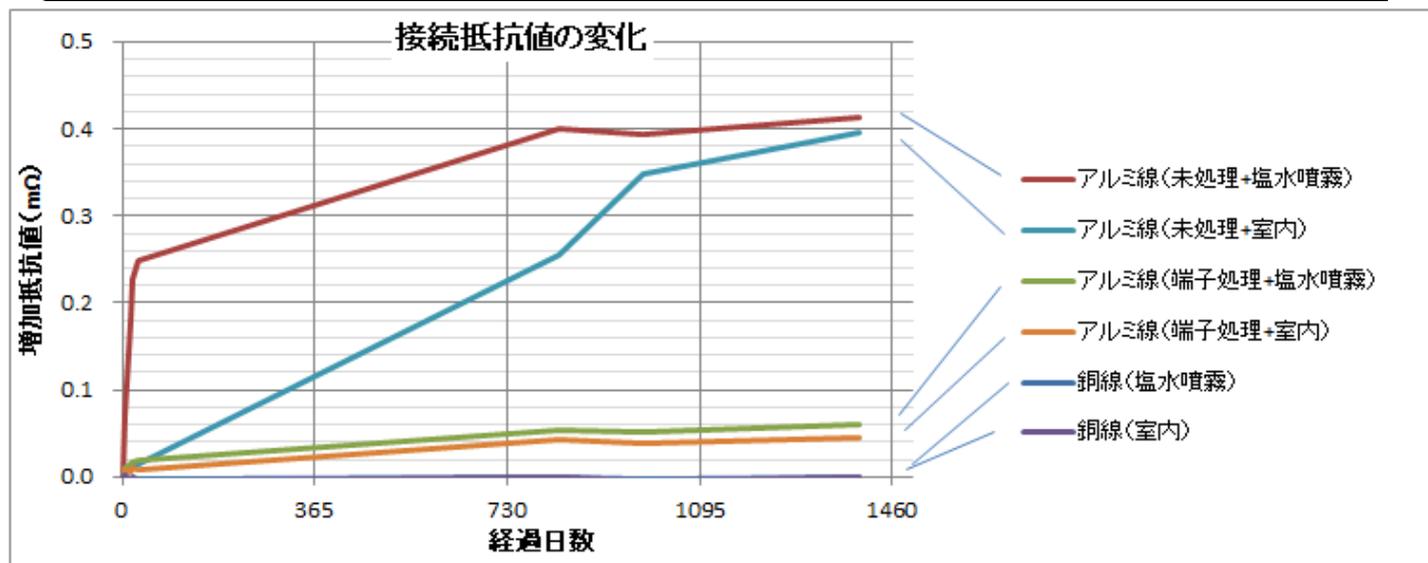
コンパウンド処理接続の抵抗値変化

テストサンプル

銅平角線

アルミ平角線 (端末未処理でカシメ)

アルミ平角線 (端子処理=コンパウンド+封止品)

通常端子接続での、端末処理・封止による抵抗値変化低減効果を確認した

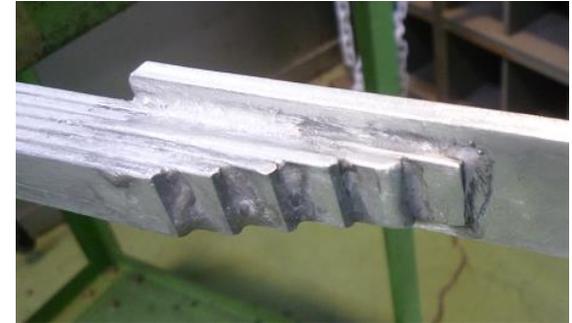
- ・ 外観確認（確認ポイント）
 - ロウが全体に行きわたっている（欠陥がない事）
 - ピンホールがない事
 - 母材の割れ、くわれ(熔け)がない事
 - きれいなフィレットの形状状態
 - フラックス残滓がない事

結果：問題のないレベル

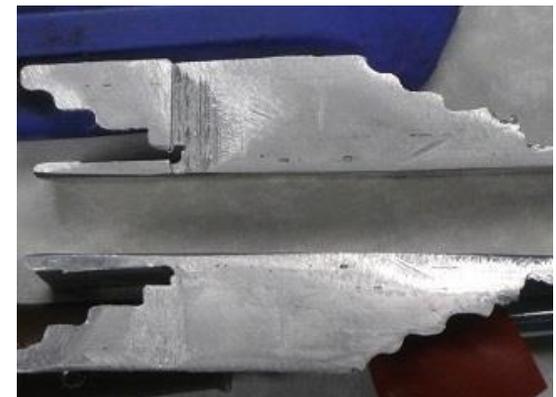
- ・ 内部断面の確認
 - 接続金属面にロウが入り接合している事の確認
 - 断面でカットし内部断面を観測

結果：内部までロウが入り接合面が確認できないレベルであり問題ない

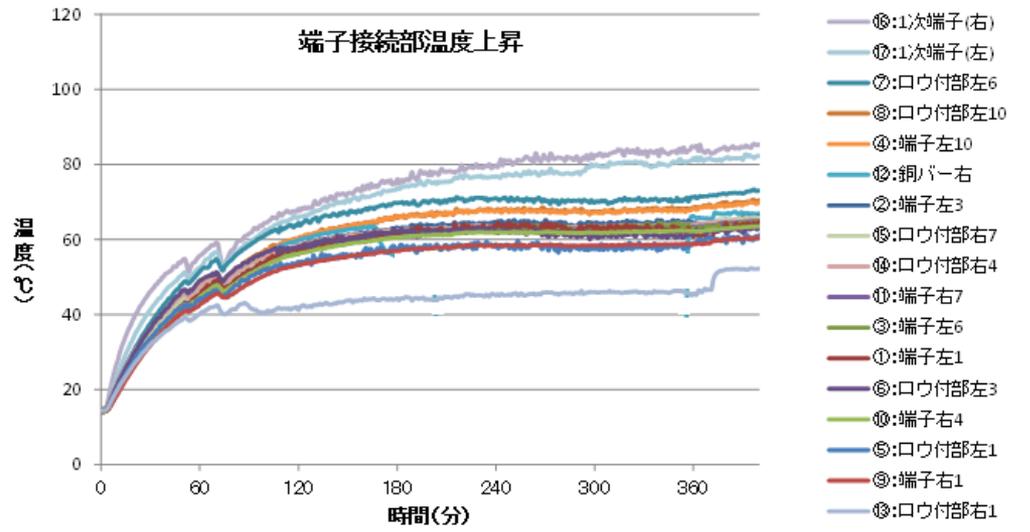
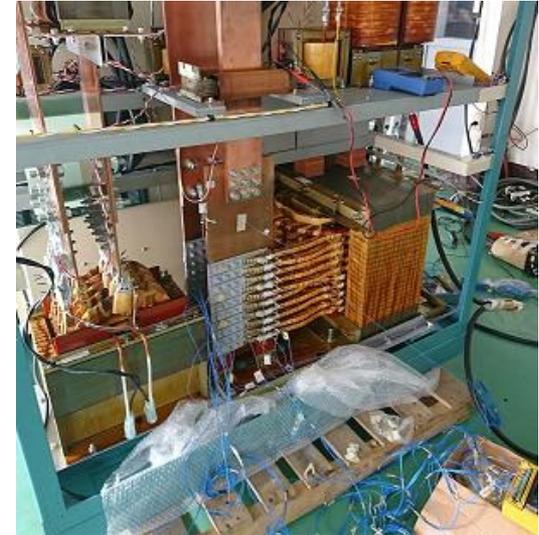
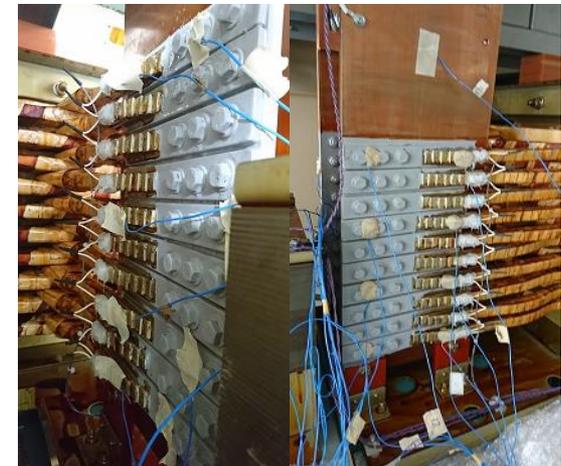
温度上昇試験

装置組込み状態での短絡試験にて
定格電流温度上昇試験を行う

アルミ端子部温度上昇は、巻線部と同じで
端子の異常発熱はなかった

(ΔT : 40~60K)
